鐵道事故調查報告書

真岡鐵道株式会社真岡線久下田駅構内	列車脱線事故
京成電鉄株式会社高砂車庫構内	鐵道物損事故
西日本旅客鐵道株式会社山陰線出雲市駅構内	列車火災事故

真岡鐵道株式会社真岡線久下田駅構内
列車脱線事故

発生日時：平成14年8月1日 12時18分ごろ

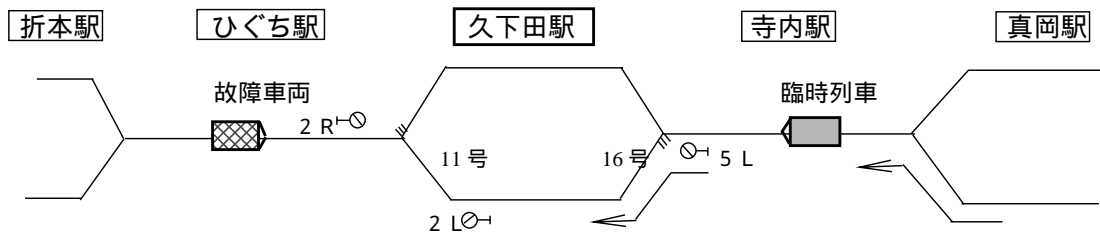
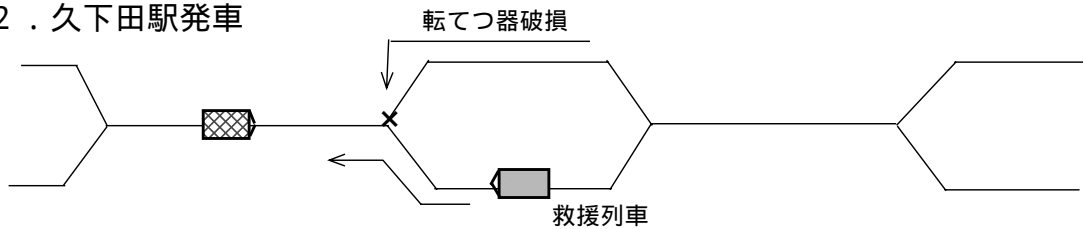
付図3 列車運行の概要図

1. 真岡駅から久下田駅に進入

真岡駅～久下田駅間は特殊自動閉そく
 久下田駅～折本駅間は伝令法

2. 久下田駅発車

「運転取扱心得」、「特殊自動閉そくの取扱い概要」及び「電子閉そく装置(無線式)障害復旧マニュアル」に記載されている手順と、関係者の口述を基にした本事故に至るまでの間に行われた実際の取扱いとの比較については付図6のとおりとなる。(付図3、6及び写真5、6参照)

(付図 3、4、6 及び写真 5 参照)

（付図３、４、６及び写真３、５、６並びに添付資料２、３参照）

（付図３、４、６及び写真３参照）

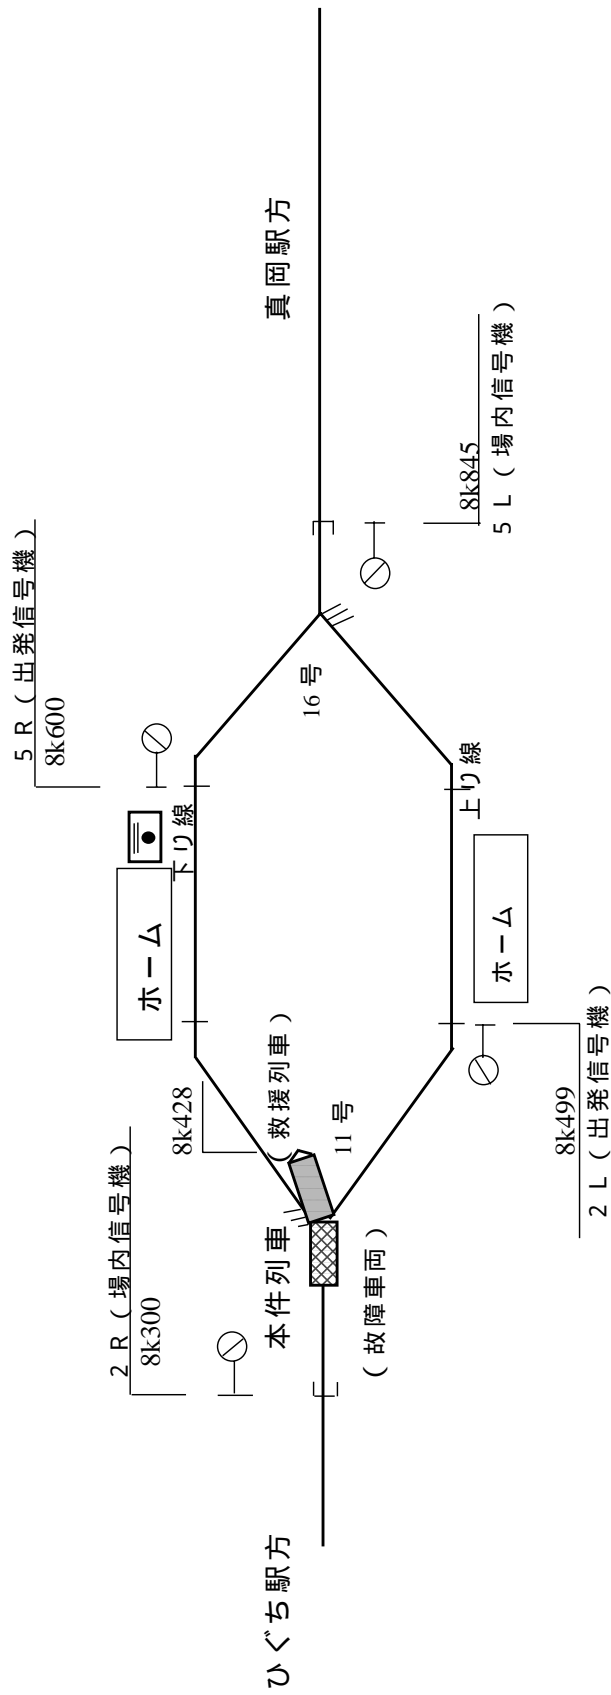
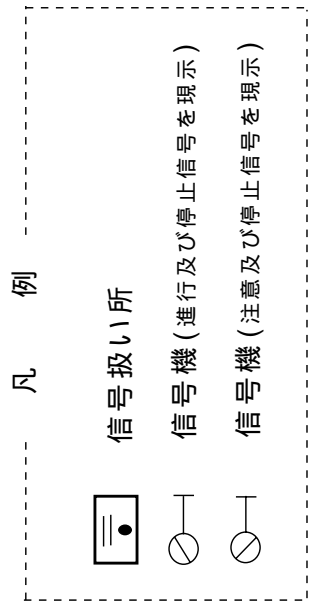
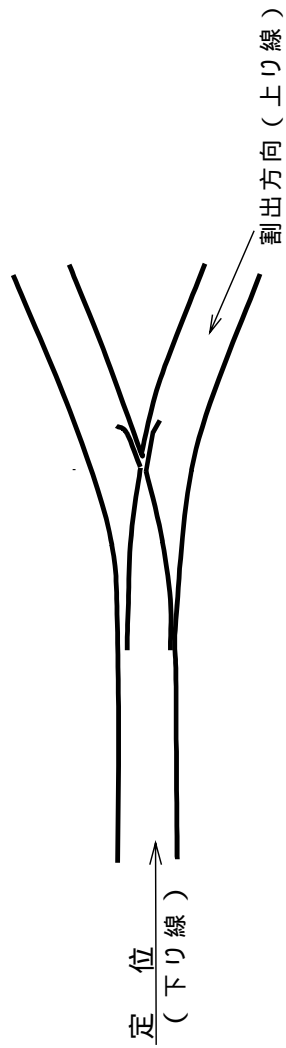
付図4 久下田駅現場略図

11号転てつ器 (発条転てつ器)

(付図 4、5 参照)

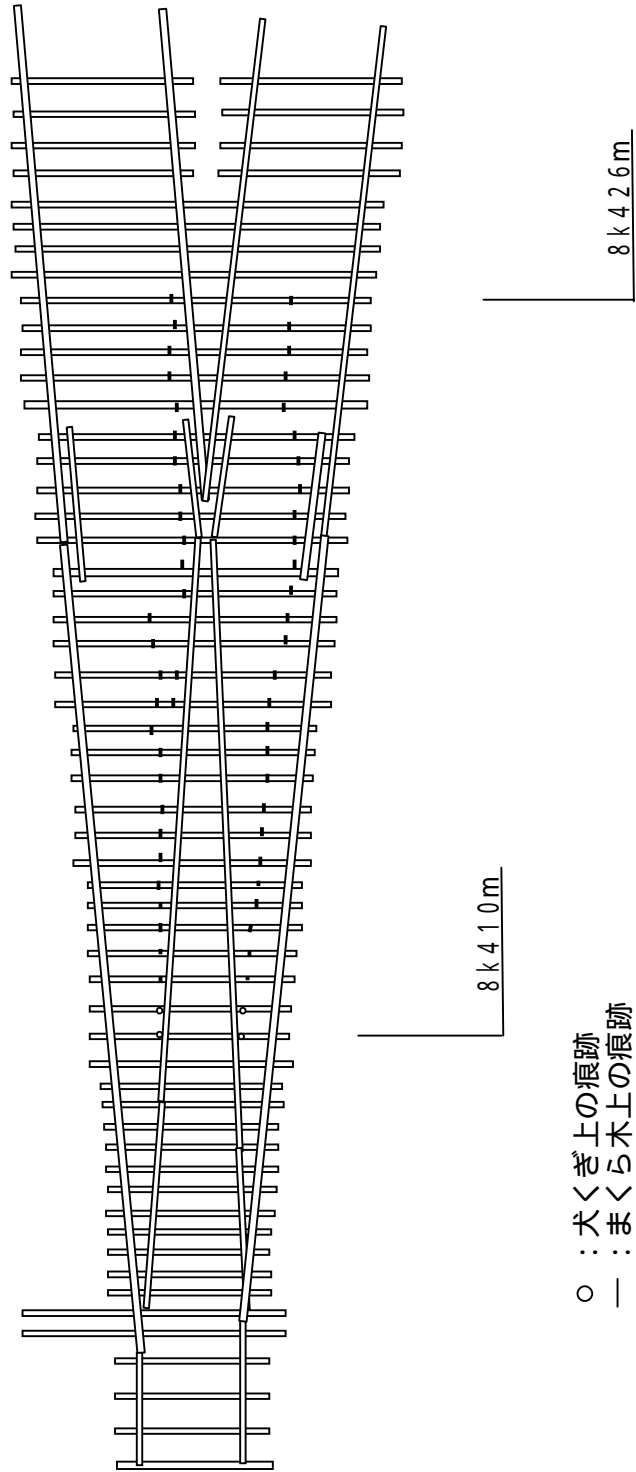
付図5 脱線痕跡図

下館駅起点 8 k 4 1 0 m (以下「下館駅起点」は省略。) から 8 k 4 2 6 m まで脱線した車輪が走行した際に付けた傷がまくら木上に認められた。

先頭車両の前台車の第 1 軸及び第 2 軸が進行方向右側に約 8 0 cm 離れて脱線していた。

本件列車の先頭車両の停止位置は、下り場内信号機 (2 R) を約 1 2 8 m 行き過ぎた 8 k 4 2 8 m であった。

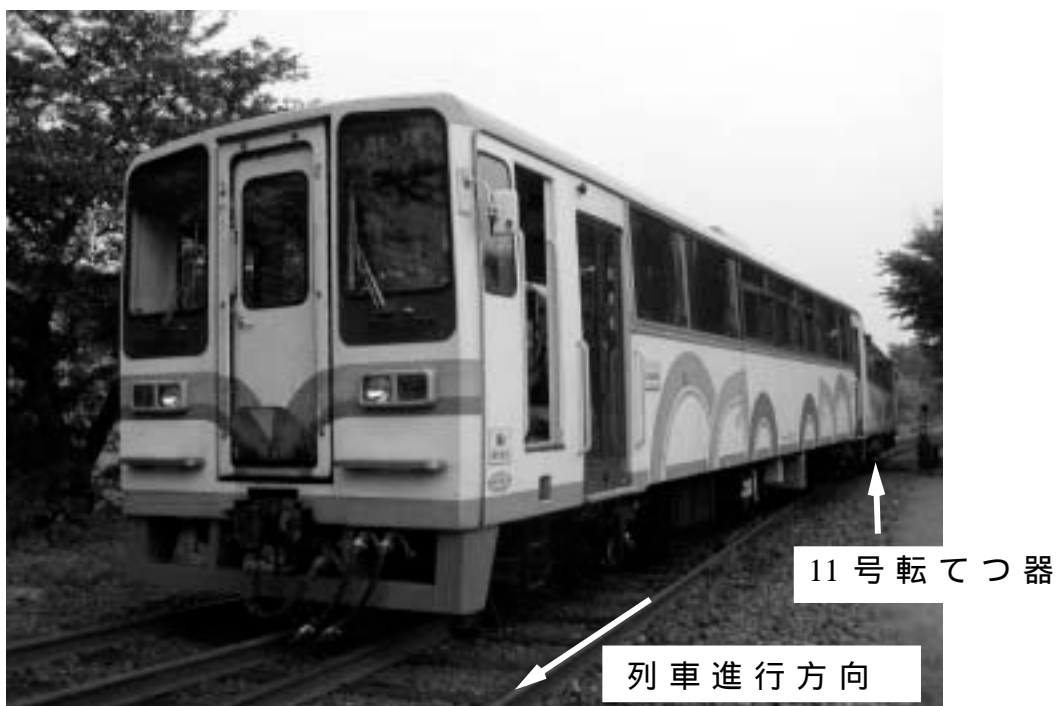
写真1 脱線現場の状況

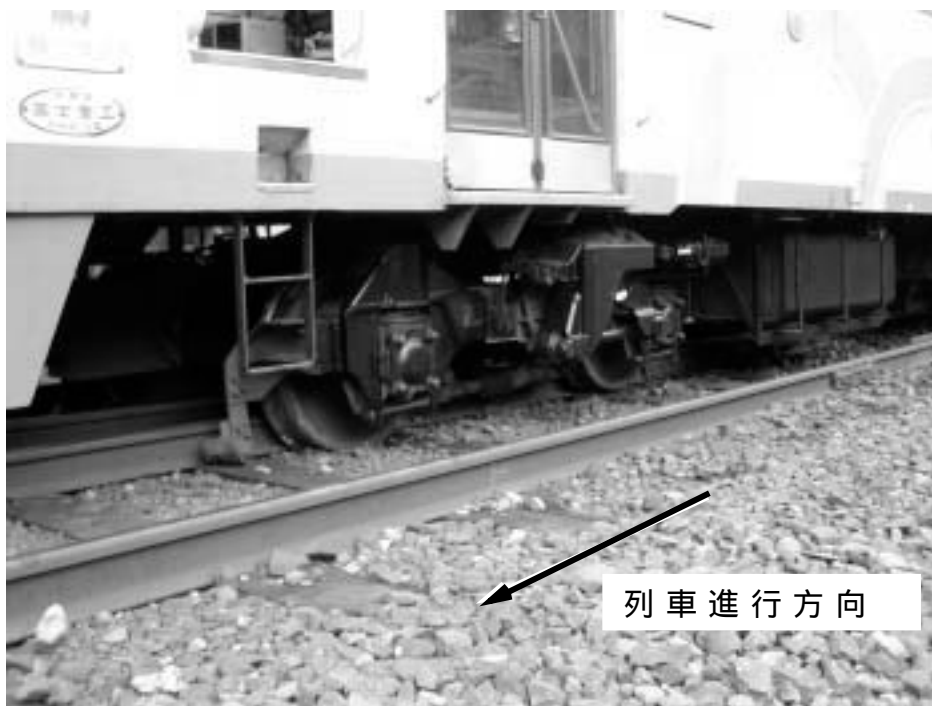
写真2 前台車脱線の状況

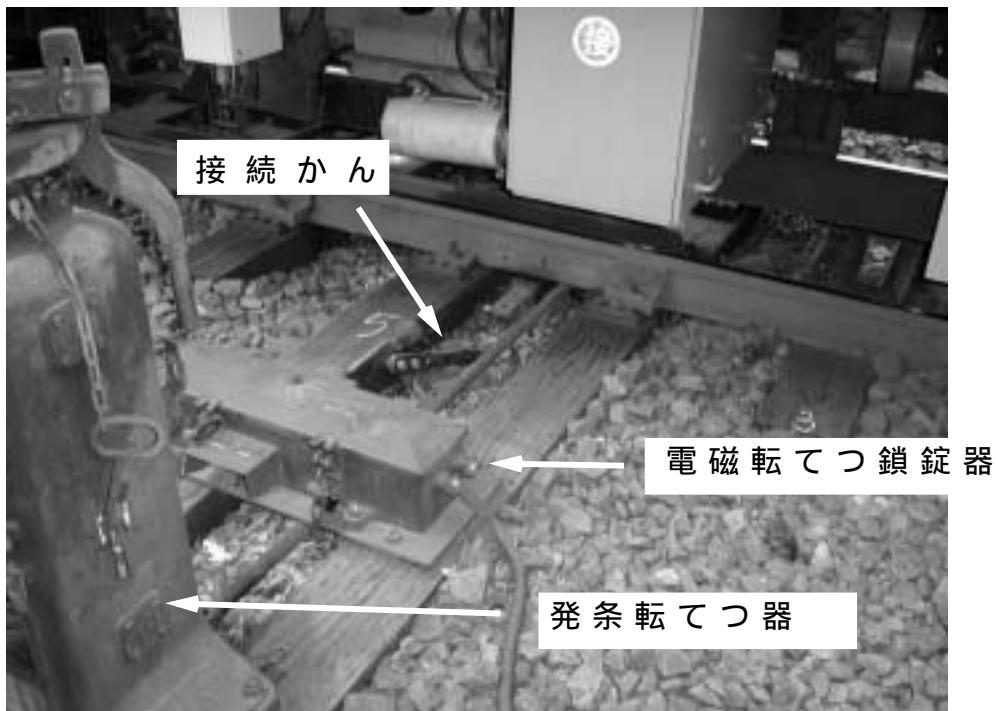
鉄道施設に関しては、28本のまくら木が損傷し、また、転てつ器の接続かんが損傷していた。

3.1.2から、救援列車が定位に鎖錠されていた１１号転てつ器のトングレールを割り出して進行したため、同転てつ器の接続かんが曲損し、トングレールの密着が不完全な状態になっていたものと考えられる。

写真3 接続かんの損傷状況

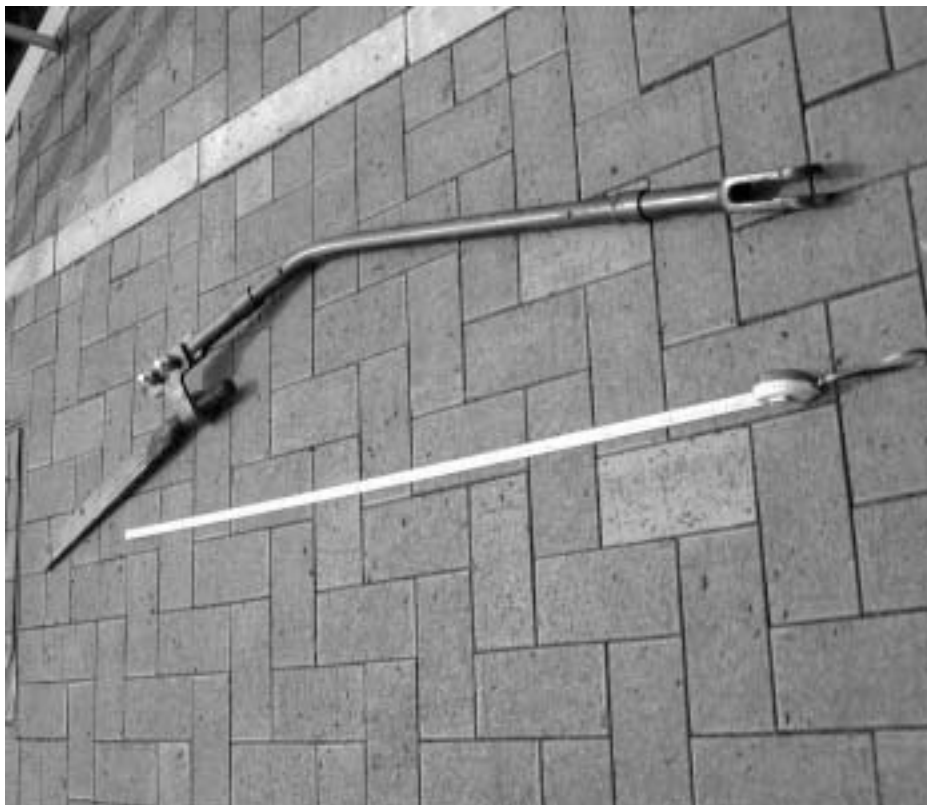
写真4 接続かんの曲損状況

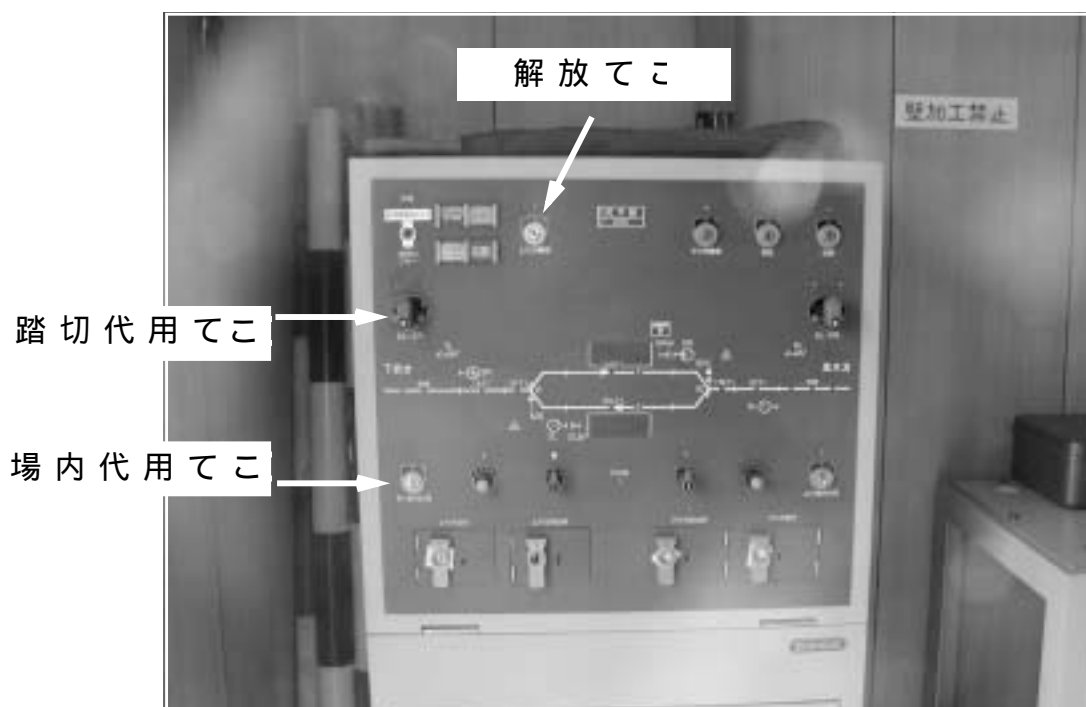
また、業務を任された運転指令員は、救援列車がまだ構内に在線中であるにもかかわらず解放てこを定位に復位する指示を行った。信号制御盤取扱者は指示に従い解放てこを復位したため、場内信号機（２Ｒ）は注意信号現示となり、１１号転てつ器は定位に鎖錠された。さらに、本来なら線閉てこを反位に取り扱った後、転てつ器を手動で転換して進路を構成しなければならないにもかかわらず、運転指令員はそれらの指示と確認を怠り、救援列車に対して出発の指示を行った。

写真5 久下田駅の信号制御盤

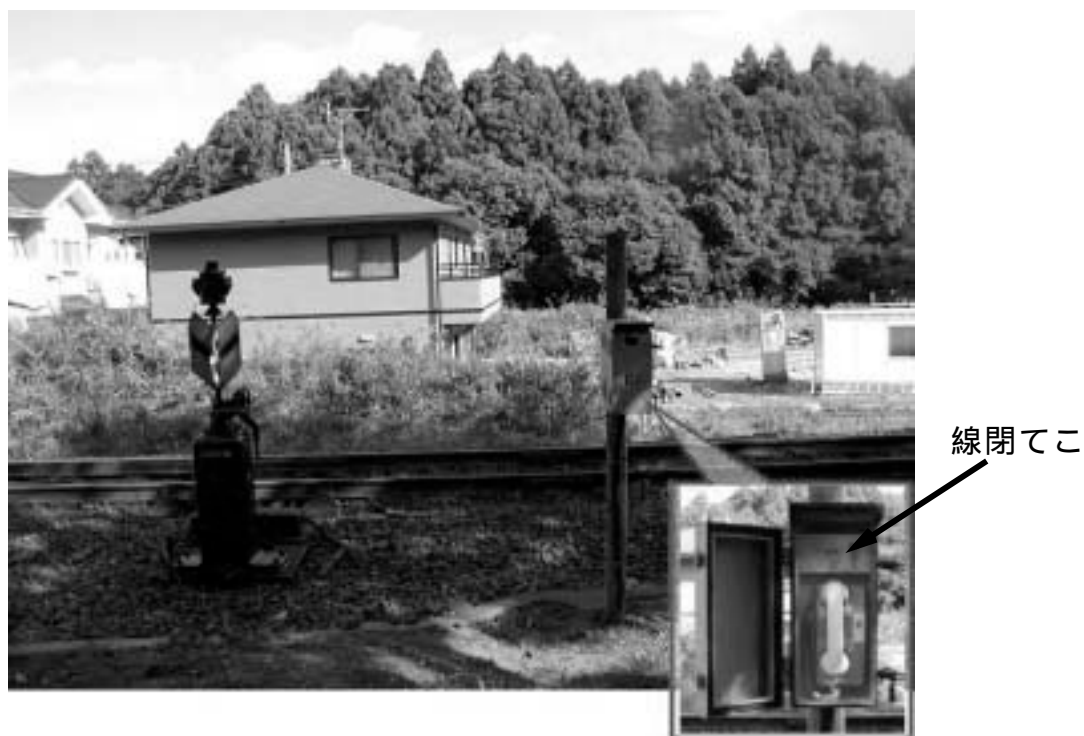
³ 「線閉てこ」は、転てつ器付近にある線路閉鎖操作盤に設けられているが、これを反位とすることにより、関係信号機を定位に鎖錠するとともに転てつ器の手動取扱いを可能とする。

写真6 11号転てつ器と線閉てこ

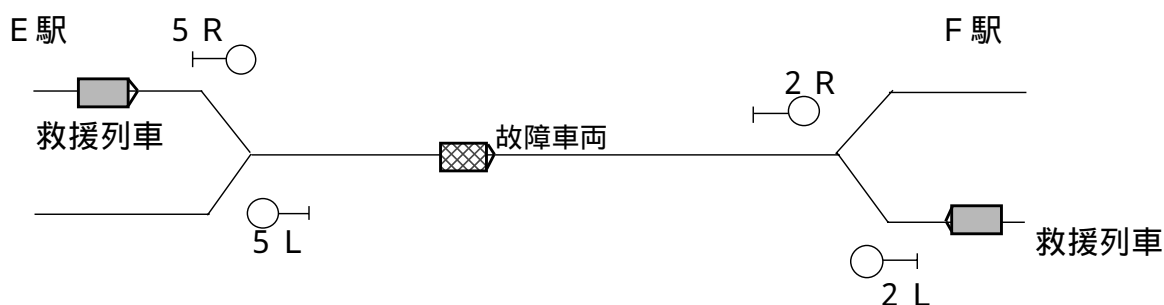
1、 駅々間で救援するとき（下り列車が故障の例）

- (1) 救援列車はE 駅又はF 駅まで常用閉そくで運転して到着後運表で終着処理します。
但しF 駅は下り場内がタイムアップ¹しているのので上り解放てこを反位にして下り場内 2 R を停止現示にしておきます。
- (2) 救援列車はE 駅又はF 駅から閉そく方式を変更して出発します。
(注) E 駅 - F 駅間は列車在線のため駅間線閉は使用できません。
- (3) E 駅から救援列車を出す場合
(略)
- (4) F 駅から救援列車を出す場合
(注) 上り解放てこは(1)項で反位のままとっている。
ア) 現場の線閉てこを反位にしてから進路を確保します。
イ) 救援列車が駅間に進出してから解放てこ、線閉てこ等を定位にして転てつ器も元に戻します。
ウ) 列車をF 駅に戻す場合は、F 駅の上り解放てこを定位にすると、下り場内 2 R は進行を指示する現示を出すのでその現示により駅に進入します。(通常の列車扱いと同じ。)
エ) 列車をE 駅に戻す場合(3)ウ)項によります。
